**АКТ ОБСЛЕДОВАНИЯ
объекта социальной инфраструктуры
К ПАСПОРТУ ДОСТУПНОСТИ ОСИ**

- 1.1. Наименование объекта краевое государственное бюджетное дошкольное образовательное учреждение «Березовский детский сад»
- 1.2. Адрес объекта 662520, Россия, Красноярский край, Березовский район, п. Березовка, ул. Советская, 44
- 1.3. Сведения о размещении объекта:
- отдельно стоящее здание 2 этажа, 1132,3 кв.м.
- 1.4. Год постройки здания 1970, последнего капитального ремонта не проводился
- 1.5. Дата предстоящих плановых ремонтных работ: текущего – 2016 г., капитального - нет
- 1.6. Название организации (учреждения), (полное юридическое наименование – согласно Уставу, краткое наименование) краевое государственное бюджетное дошкольное образовательное учреждение «Березовский детский сад»

**I Результаты обследования:
1. Территории, прилегающей к зданию (участка)**

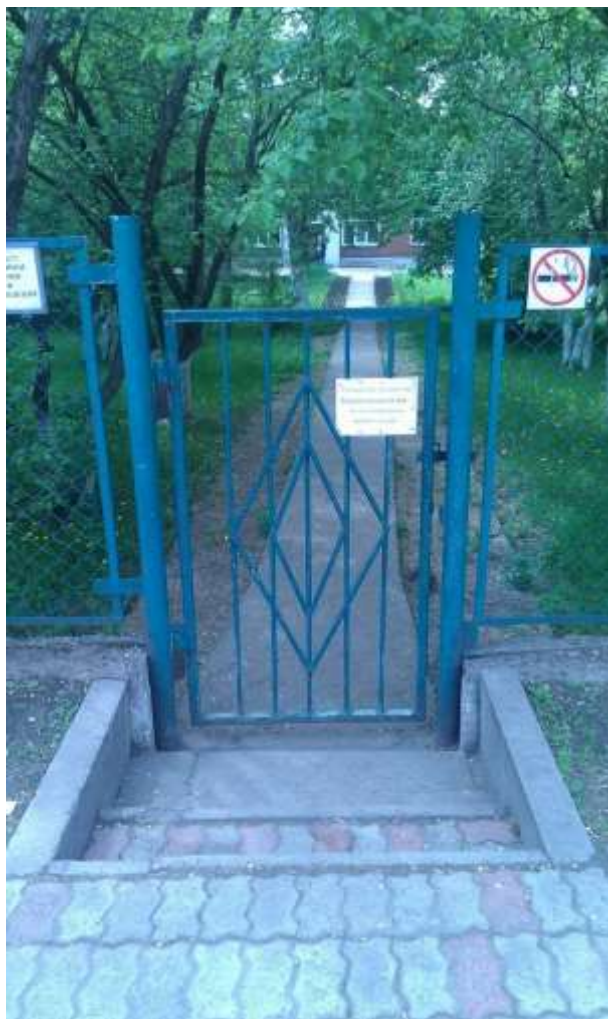
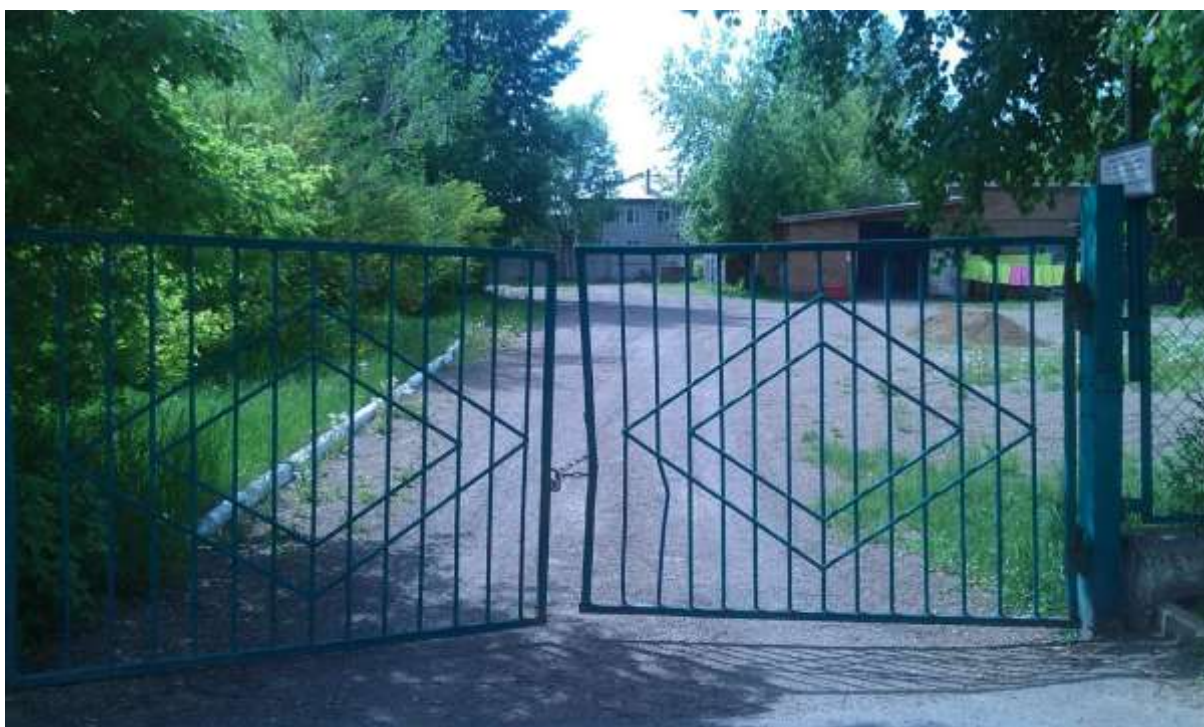
Фото №1

1.1	Вход (входы) на территорию	есть		1,2	При входе на территорию присутствует лестница. Отсутствуют тактильные средства на покрытии пешеходного пути. Износ асфальтового покрытия территории	К, О, Г	Требуется установление пандуса. Нанесение тактильных средств. Ремонт асфальтового покрытия для обеспечения въездов и входов на территорию	КР

Комментарий к заключению: Необходима установка пандуса. На прилегающей территории нет парковки для инвалидов-колясочников. Отсутствуют тактильные средства на покрытии пешеходного пути. Ремонт асфальтового покрытия для обеспечения въездов и входов на территорию.

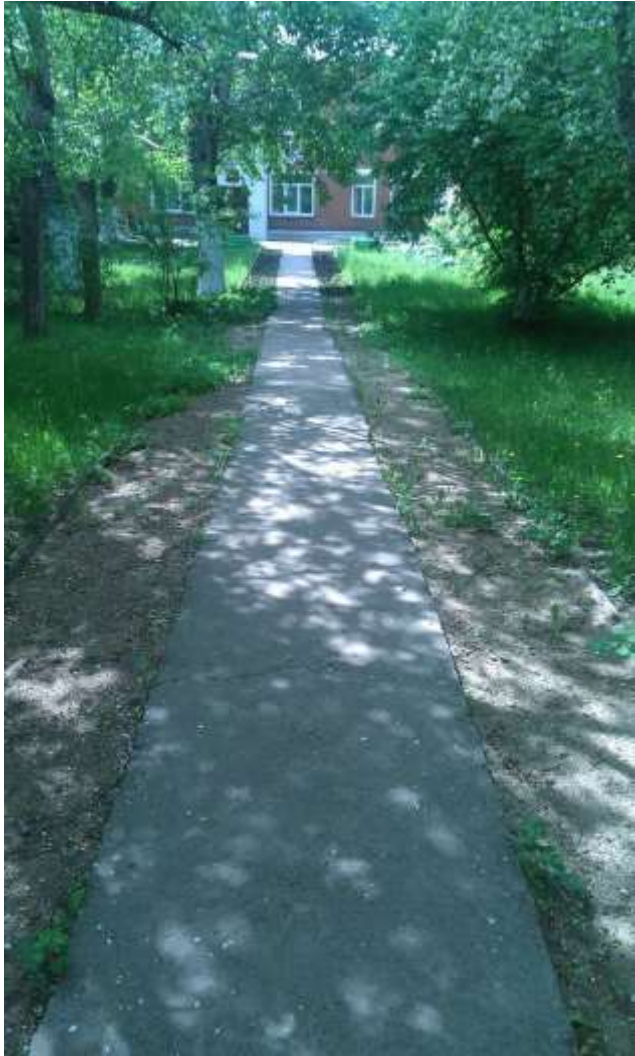
Фото №3

1.2	Путь (пути) движения на территории	есть		3	Отсутствуют тактильные средства на покрытии пешеходного пути	К, Г, О	Нанесение тактильных средств	ТР
1.3	Лестница (наружная)	нет

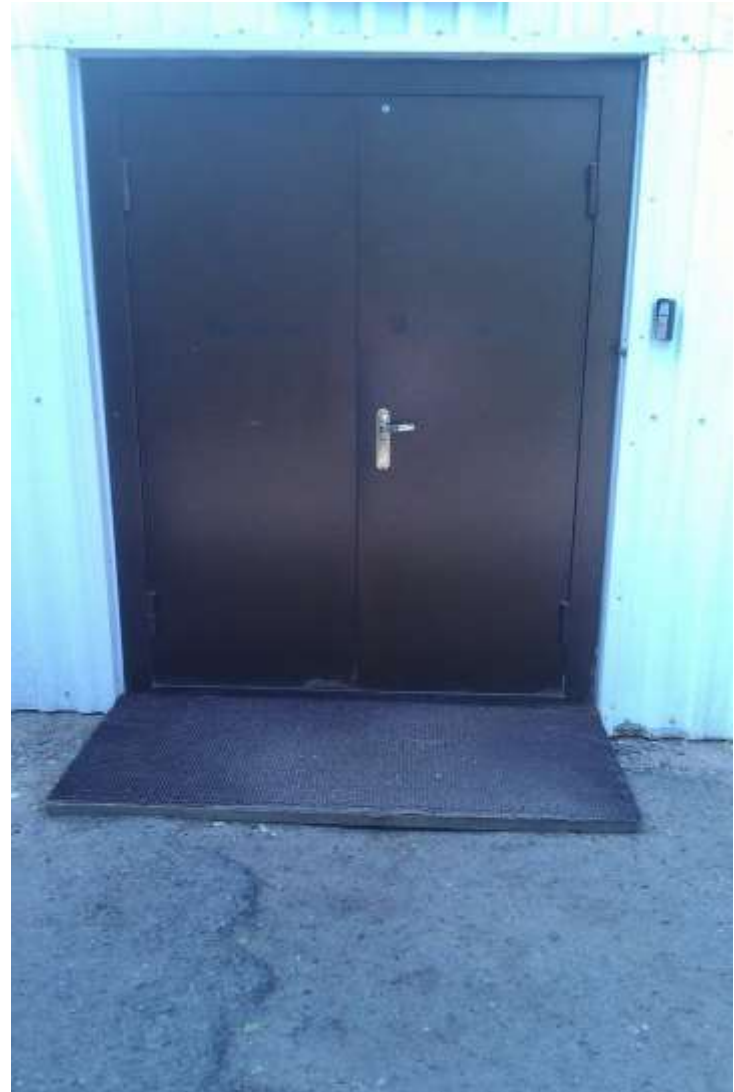
Фото №4

2.1	Лестница (наружная)	нет						
2.2	Пандус (наружный)	нет			Отсутствует пандус	К	Требуется установление пандусов	КР
2.3	Входная площадка (перед дверью)	есть		4	Отсутствие твердого нескользкого покрытия	К,О,С, Г, У	Установить твердое нескользящее покрытие	КР

2.4	Дверь (входная)	есть		4,5, 6,7	Имеется порог, превышающий 0,025м, нет крепления двери, обеспечивающего задержку автоматического закрывания продолжительностью не менее 5 сек, отсутствует кнопка вызова персонала и знак «Инвалид»	К,О, Г	Занизить порог, установить крепление двери, обеспечивающее задержку автоматического закрывания, установить кнопку вызова и знак «Инвалид», Нанесение тактильных средств	КР
	ОБЩИЕ требования к зоне	Порог более 0,025м, необходимо крепление двери, обеспечивающее задержку автоматического закрывания продолжительностью не менее 5сек. Требуется установка пандуса, отсутствие тактильных средств

Комментарий к заключению: Выполнить ремонт площадки, занизить порог перед дверью, установить крепление двери, обеспечивающее задержку автоматического закрывания продолжительностью не менее 5 сек., необходима установка пандуса, установить нескользящее покрытие. Нанесение тактильных средств.

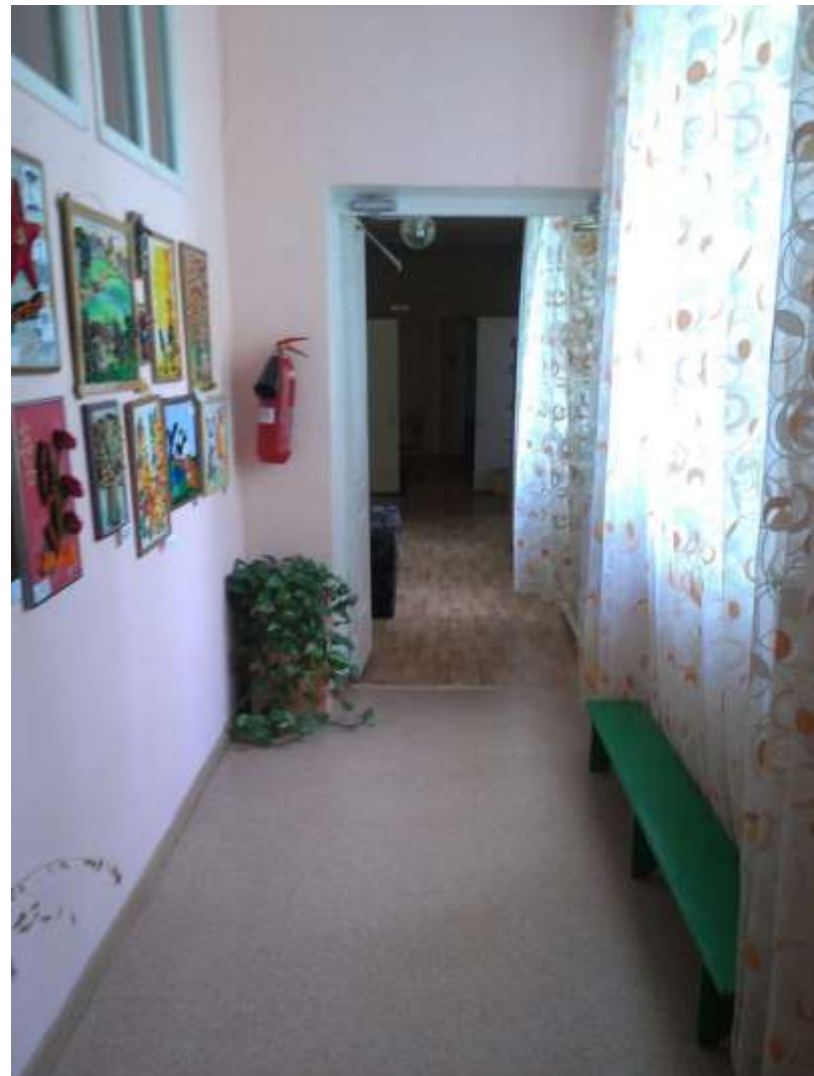
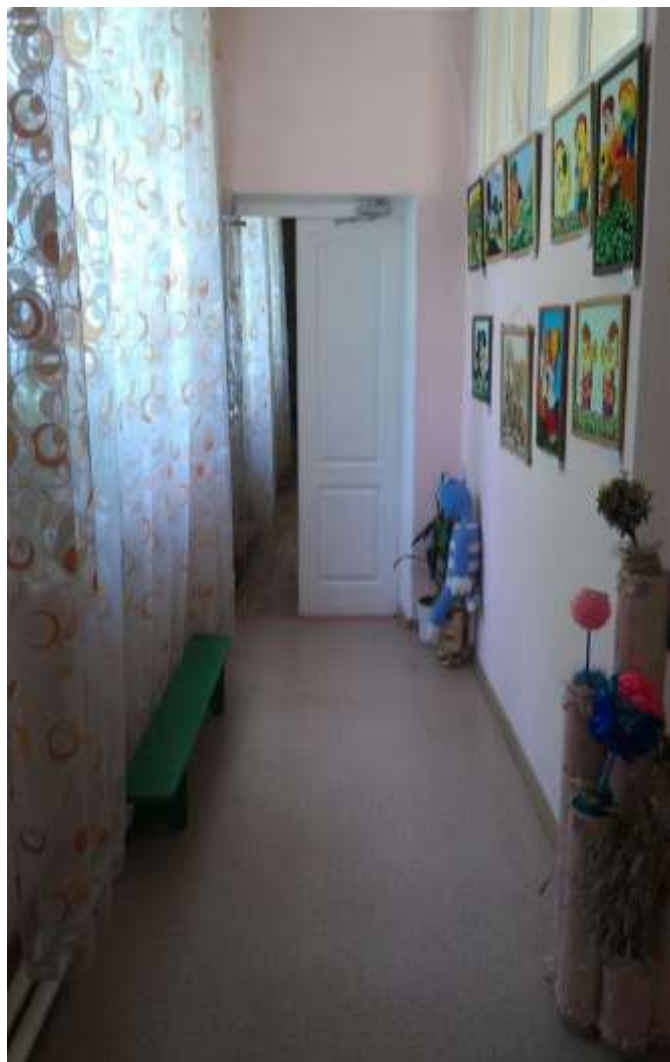
Φoto №8

3.1	Коридор (вестибюль, зона ожидания)	есть		8,9	Ширина коридоров составляет 1,6 м., ширина дверного проема 1,3м. Отсутствие тактильных средств	Г	Нанесение тактильных средств	ТР

Комментарий к заключению: Необходимо выделение контрастным цветом дверного проема. Нанесение тактильных средств.

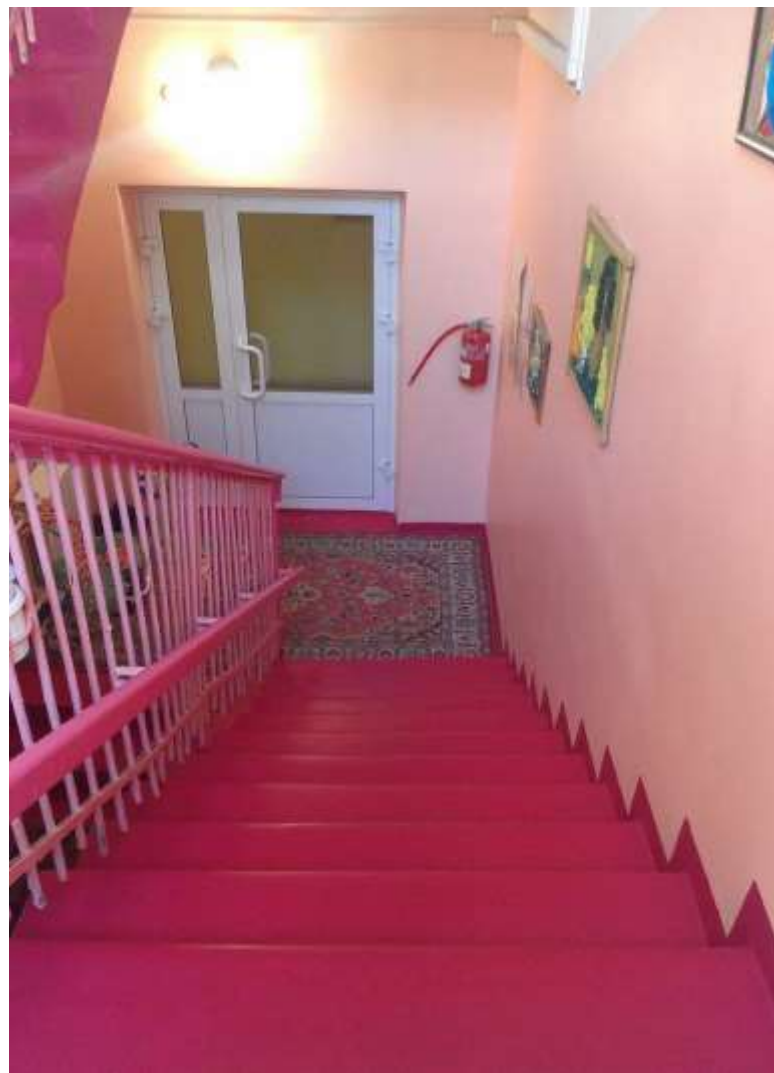
Φοτο Νο10

3.2	Лестница (внутри здания)	есть		10, 11	Ширина лестницы – 0,95 м, отсутствуют пандусы. Отсутствие тактильных средств	К, О		ТРН
3.3	Пандус (внутри здания)	нет

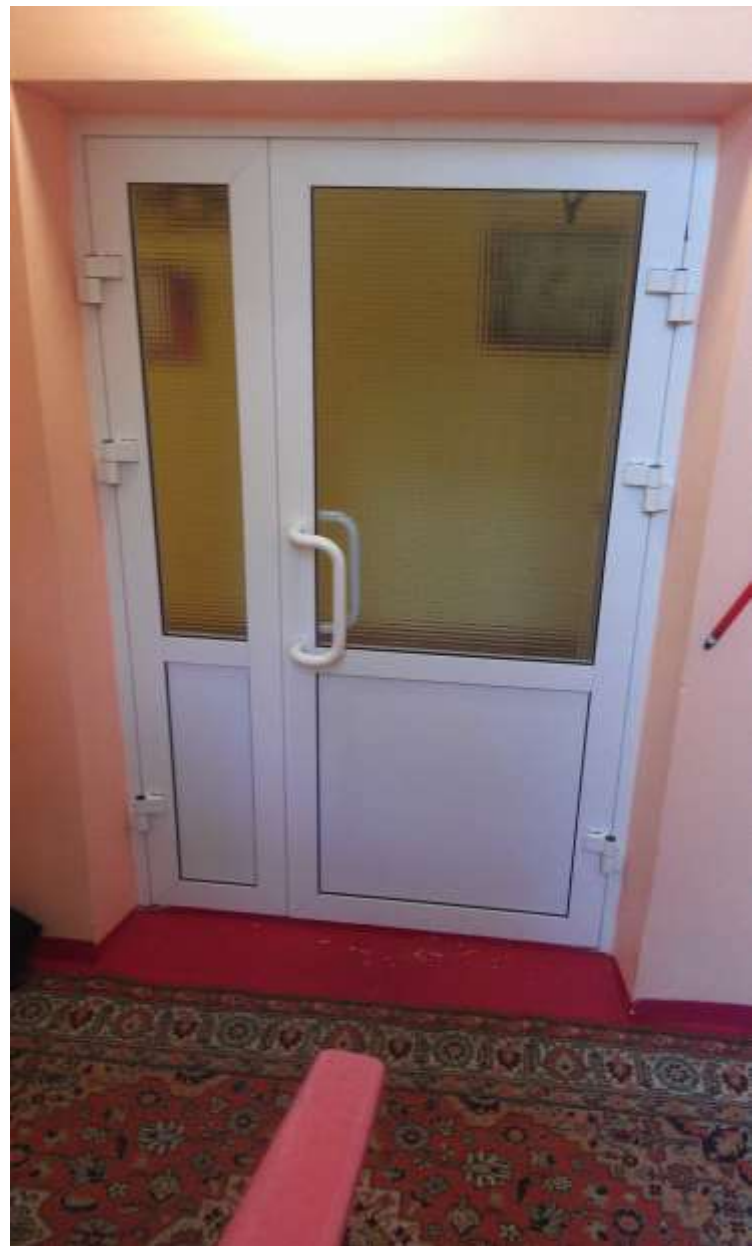
Фото №11

3.4	Лифт пассажирский (или подъемник)	нет						
3.5	Дверь	есть		11	Ширина дверного проема 1,3 м, порог превышает 0,03м, не выделены контрастным цветом дверные проемы	К,Г	Выделить контрастным цветом проемы дверей	ТР

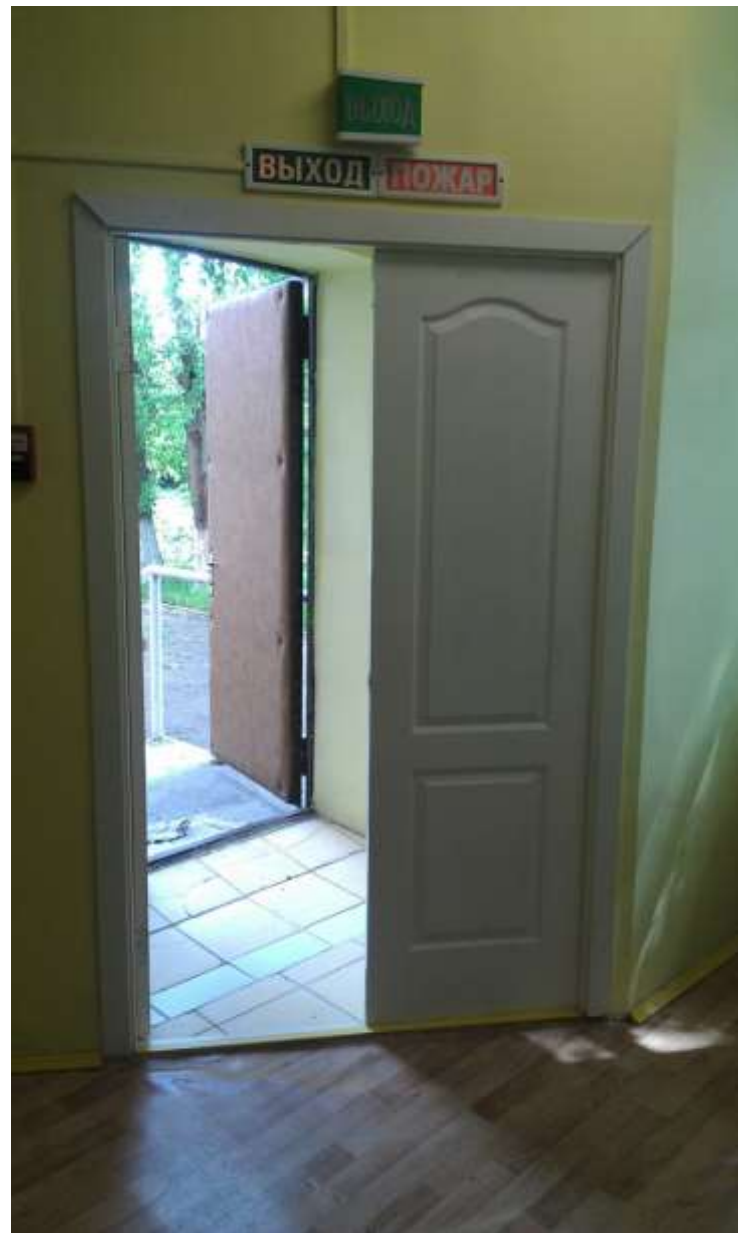
Фото №12

3.6	Пути эвакуации (в т.ч. зоны безопасности)	есть		12	Отсутствие тактильной предупредительной информации о препятствии	К,С	Выделить контрастным цветом проемы дверей. Нанесение тактильных средств	ТР
	ОБЩИЕ требования к зоне	Отсутствие тактильных средств. Не выделены контрастным цветом проемы дверей

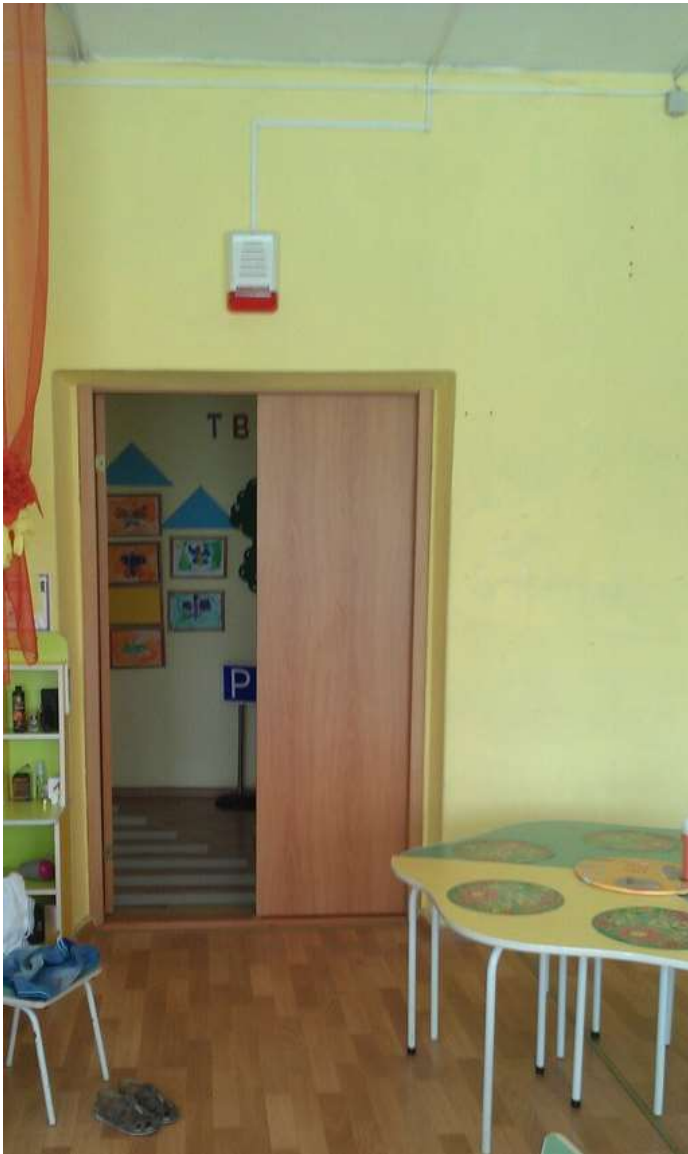
Фото №13

4.2	Зальная форма обслуживания	нет		13	Не выделены контрастным цветом дверные проемы. Отсутствие тактильных табличек. Отсутствие индукционных петель и звукоусиливающей аппаратуры	Г, С	Выделение контрастным цветом дверного проема. Установка в местах проведения массовых мероприятий индукционных петель и звукоусиливающей аппаратуры. Нанесение тактильных средств	ТР

Комментарий к заключению: Необходимо выделение контрастным цветом дверного проема. Нанесение тактильных средств. Установка в местах проведения массовых мероприятий индукционных петель и звукоусиливающей аппаратуры.

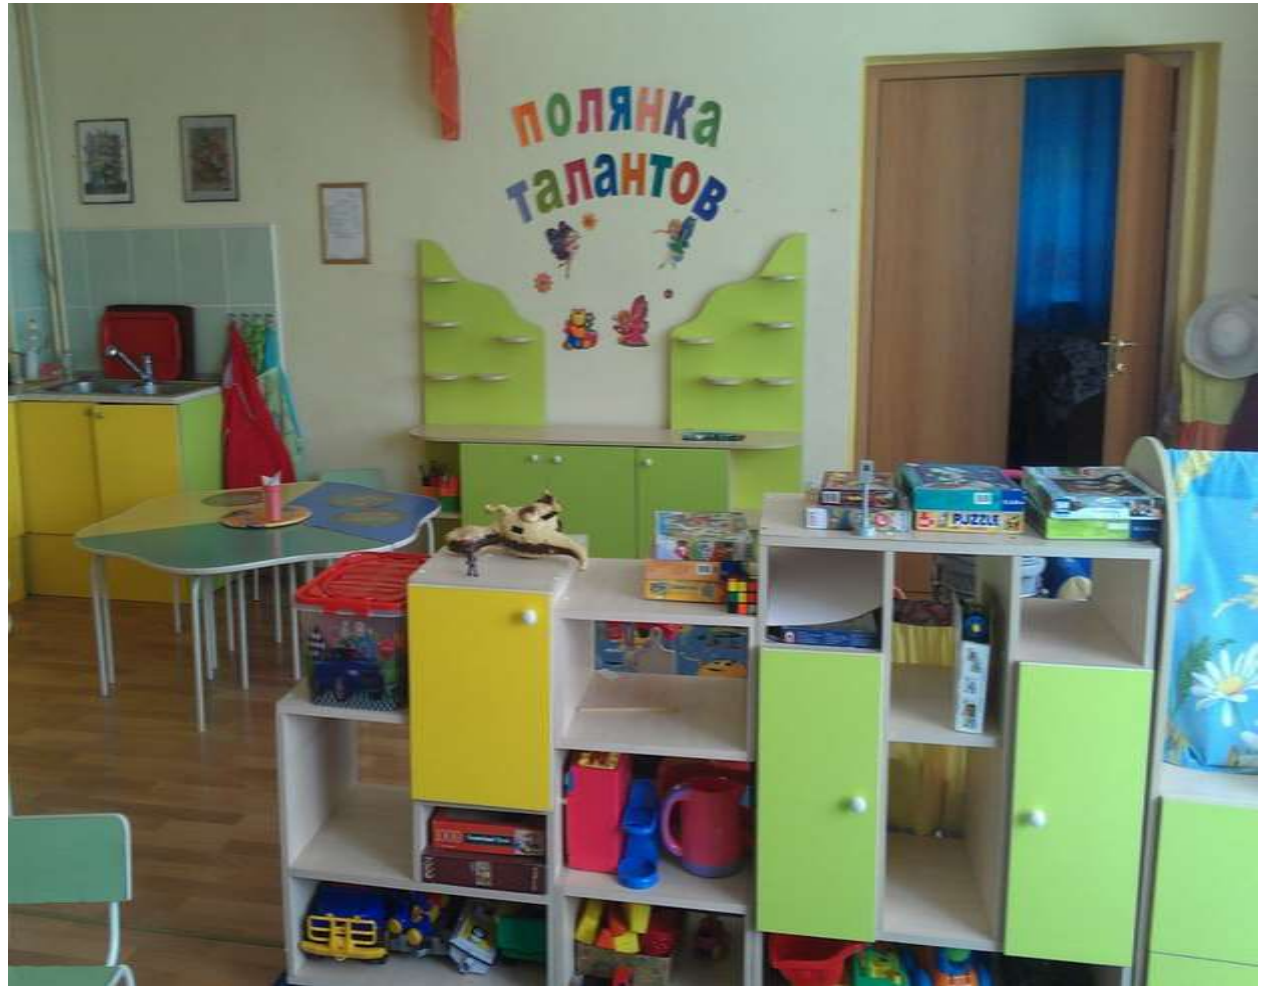
Фото №14

Наименование структурно-функциональной зоны	Состояние доступности* (к пункту 3.4 Акта обследования ОСИ)	Приложение		Рекомендации по адаптации (вид работы)** к пункту 4.1 Акта обследования ОСИ
		№ на плане	№ фото	
Кабинетная форма обслуживания	ДЧ-В		13, 14, 15	Текущий ремонт

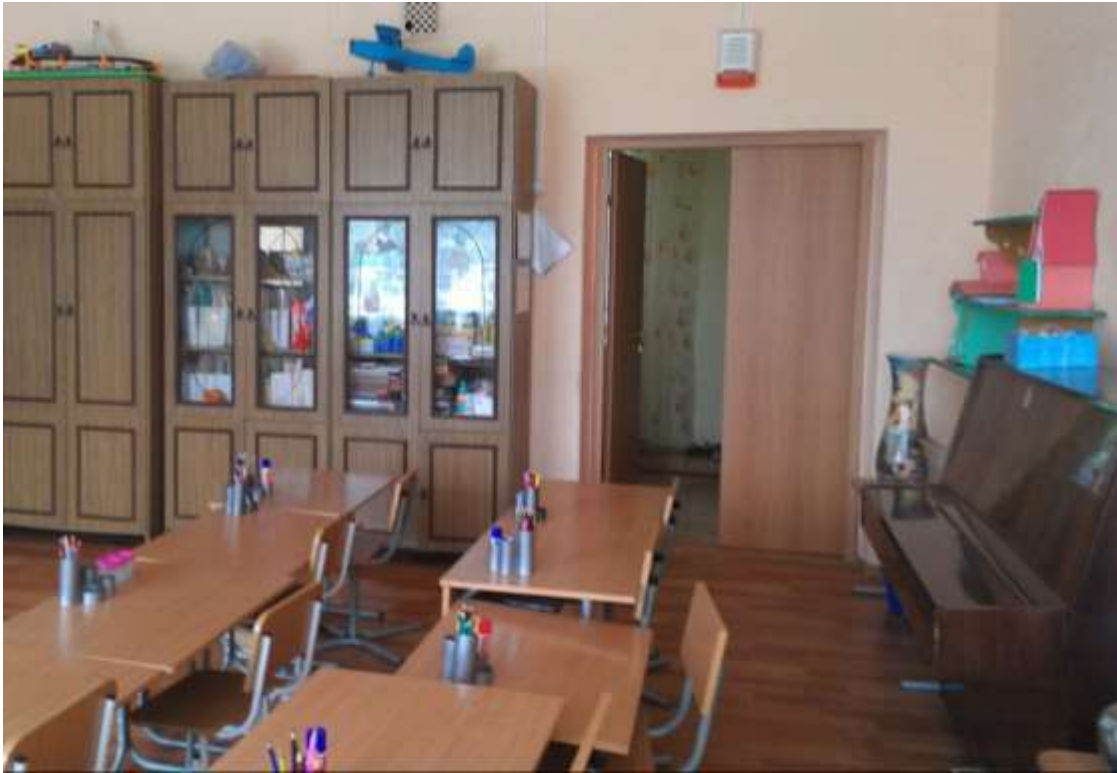
Фото №15

4.3	Прилавочная форма обслуживания	нет						
4.4	Форма обслуживания с перемещением по маршруту	нет						
4.5	Кабинет индивидуального обслуживания	есть		15	Не выделены контрастным цветом дверные проемы. Отсутствие тактильных табличек	Г, С	Выделение контрастным цветом дверного проема. Нанесение тактильных средств	ТР
	ОБЩИЕ требования к зоне	Не выделены контрастным цветом дверные проемы. Нанесение тактильных средств. Отсутствие в местах проведения массовых мероприятий индукционных петель и звукоусиливающей аппаратуры

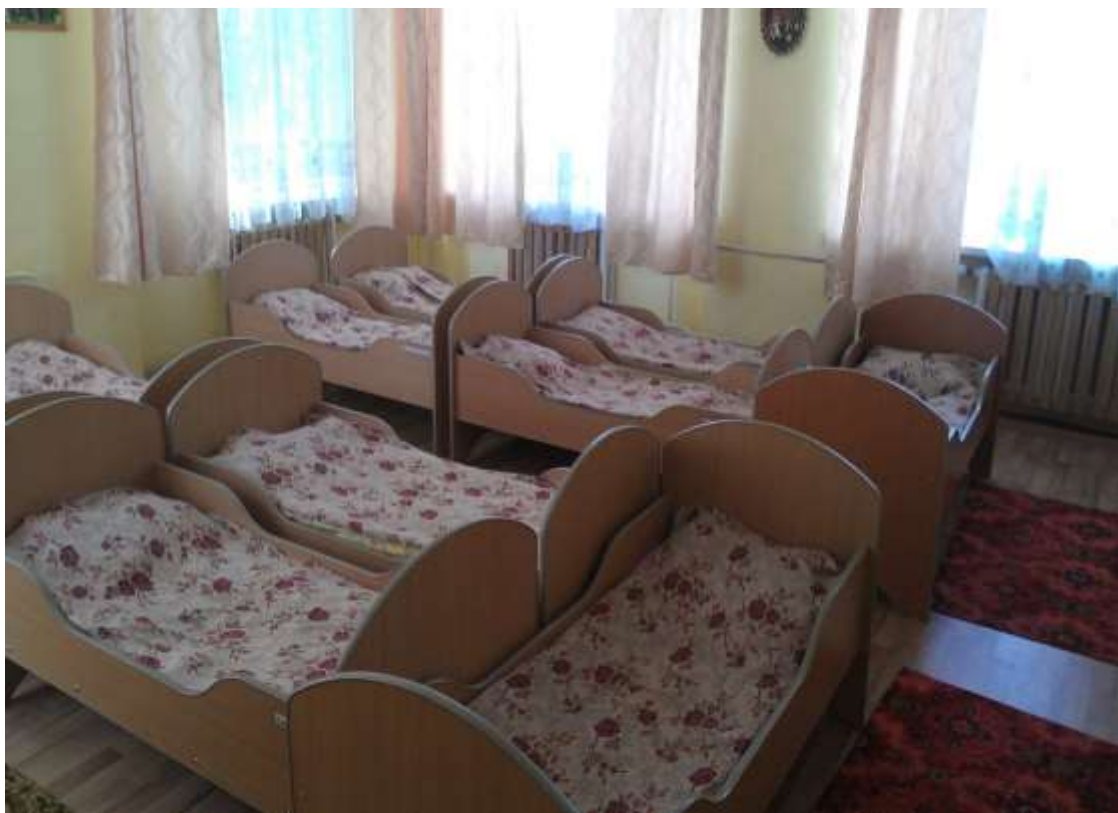
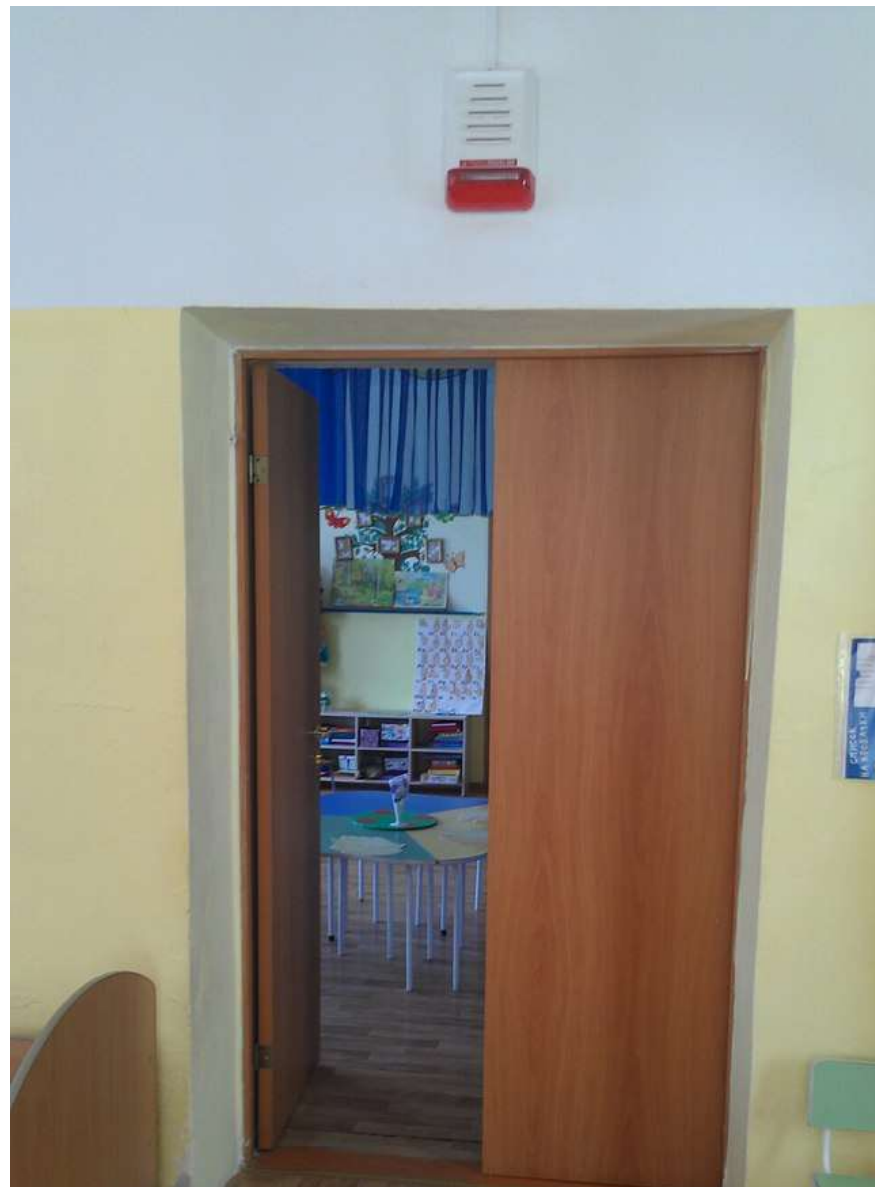
Фото №16

Наименование функционально-планировочного элемента	Наличие элемента			Выявленные нарушения и замечания		Работы по адаптации объектов	
	есть/нет	№ на плане	№ фото	Содержание	Значимо для инвалида (категория)	Содержание	Виды работ
Жилые помещения	есть		16, 17, 18	Не выделены контрастным цветом дверные проемы. Отсутствие тактильных табличек	Г	Выделение контрастным цветом дверного проема. Нанесение тактильных средств	ТР
ОБЩИЕ требования к зоне	Не выделены контрастным цветом дверные проемы. Отсутствие тактильных табличек

Наименование структурно-функциональной зоны	Состояние доступности* (к пункту 3.4 Акта обследования ОСИ)	Приложение		Рекомендации по адаптации (вид работы)** к пункту 4.1 Акта обследования ОСИ
		№ на плане	№ фото	
Жилые помещения	ДУ		16,17,18	Текущий ремонт

Комментарий к заключению: Необходимо выделение контрастным цветом дверного проема. Нанесение тактильных средств.

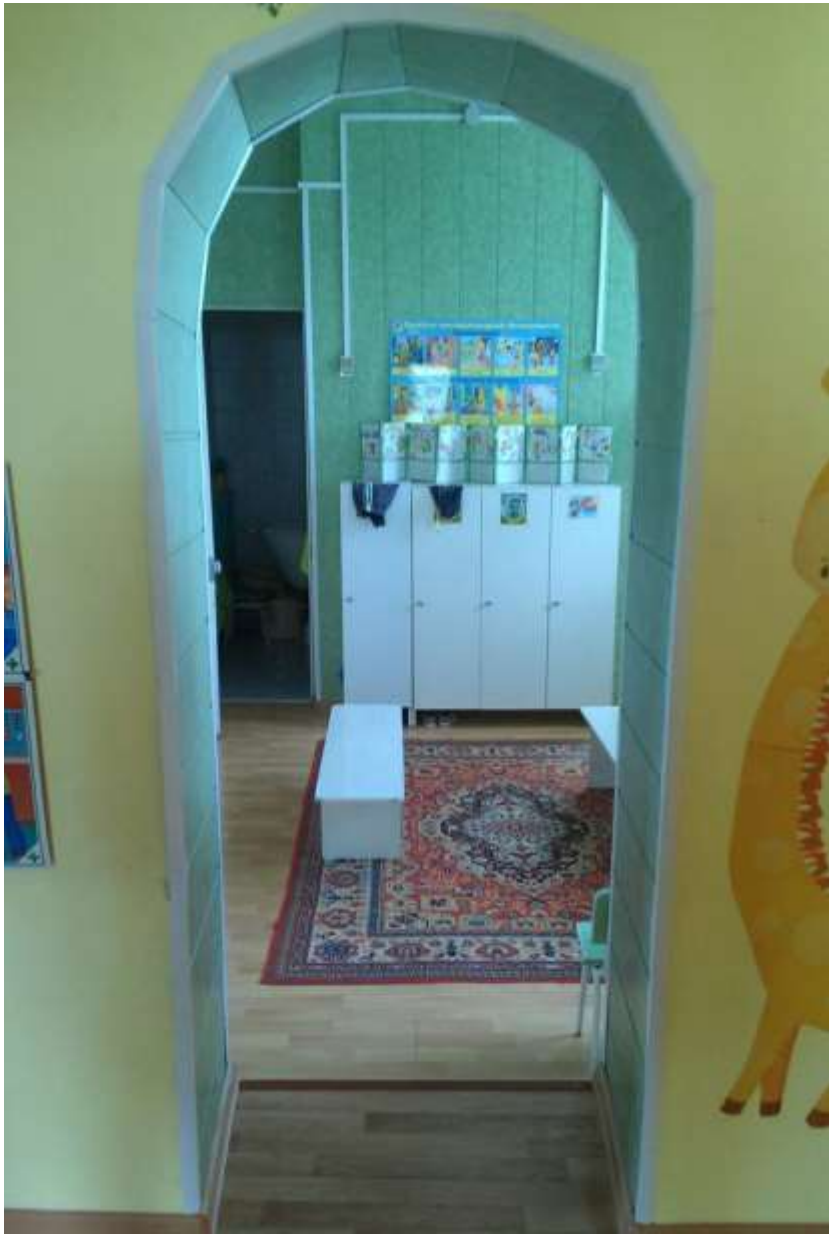
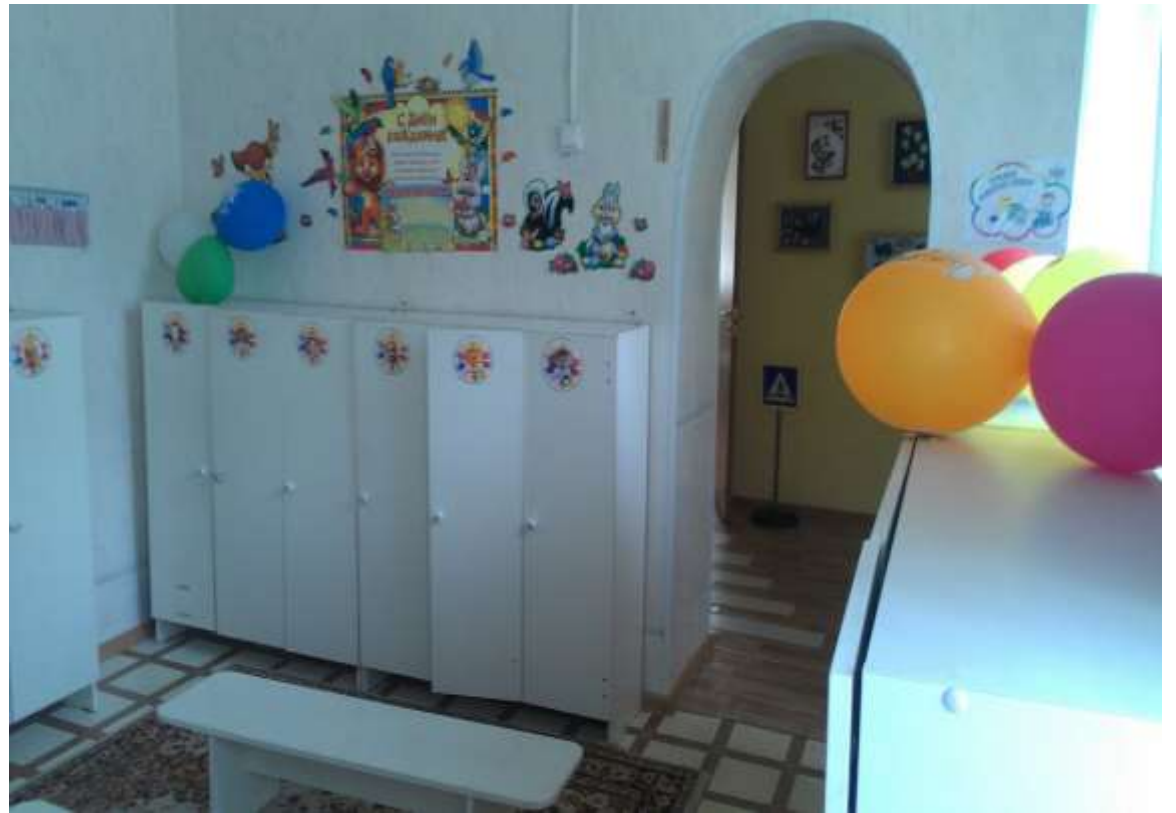
Фото №19

5.3	Гардеробная комната (приемная-раздевалка)	есть		19, 20	Выключатели и розетки в помещениях на высоте более 1,5м от уровня пола. Нет кнопки вызова персонала. Нет крючков для одежды, костылей и других принадлежностей. Нет поручней, штанг. Не выделены контрастным	К,О,Г	Установить кнопку вызова персонала, крючки для одежды, костылей и других принадлежностей, установка поручней.	ТР

Комментарий к заключению: Установить кнопку вызова персонала, крючки для одежды, костылей и других принадлежностей, поручней. Нанести тактильные средства. Приобрести смесители, сушилки с сенсорными датчиками.
